STATINIŲ KONSTRUKCIJŲ EKSPERTIZĖS AKTAS

2017-10-09 Nr. 17-222

Dėl lopšelio darželio pastatų, esančių Gedimino g. 30, Jurbarko, un Nr. 9497-2000-4018, plane 1C2b ir un. Nr. 9497-2000-4020, plane 2C2b, konstrukcijų (sienų, perdangų, stogų) techninės būklės

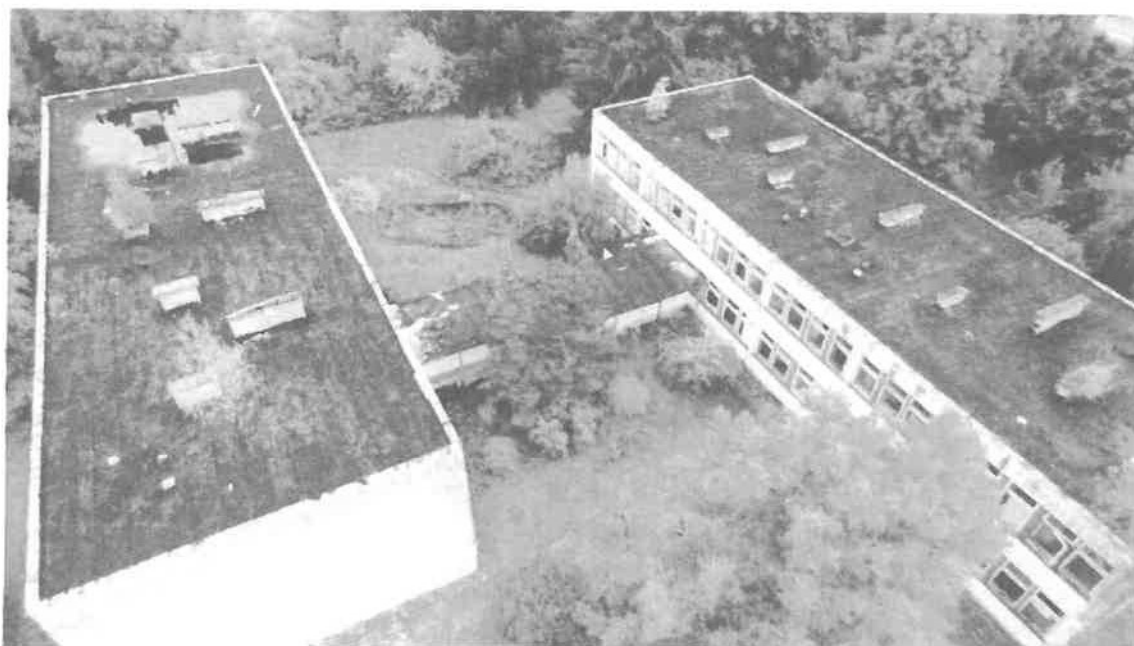
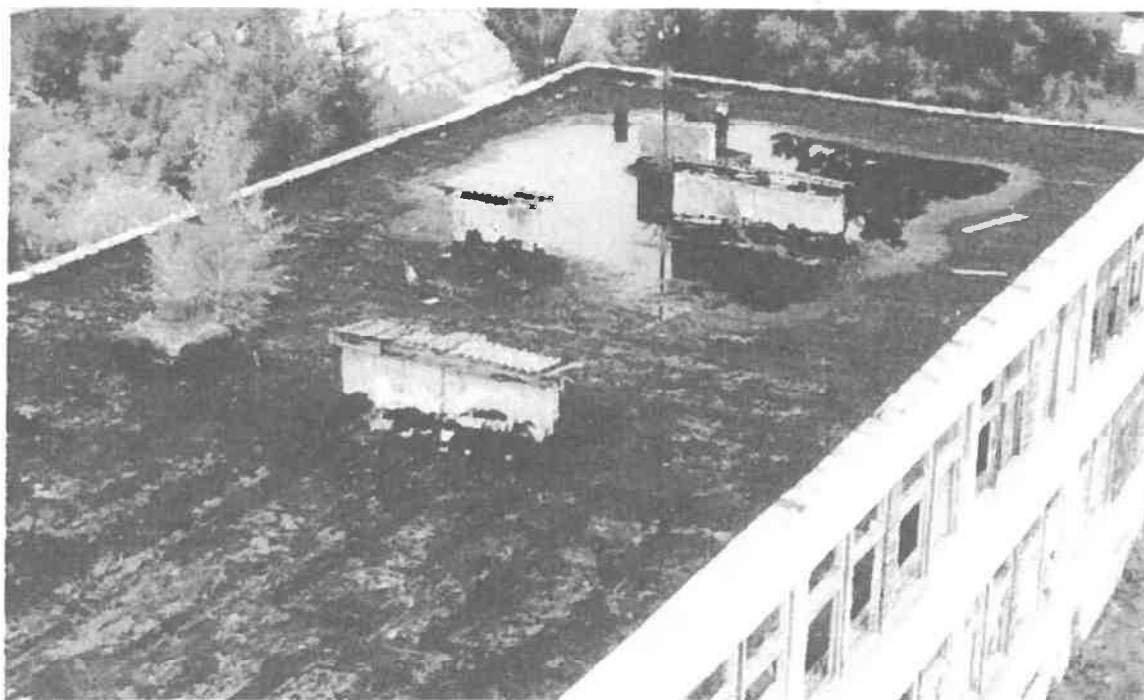
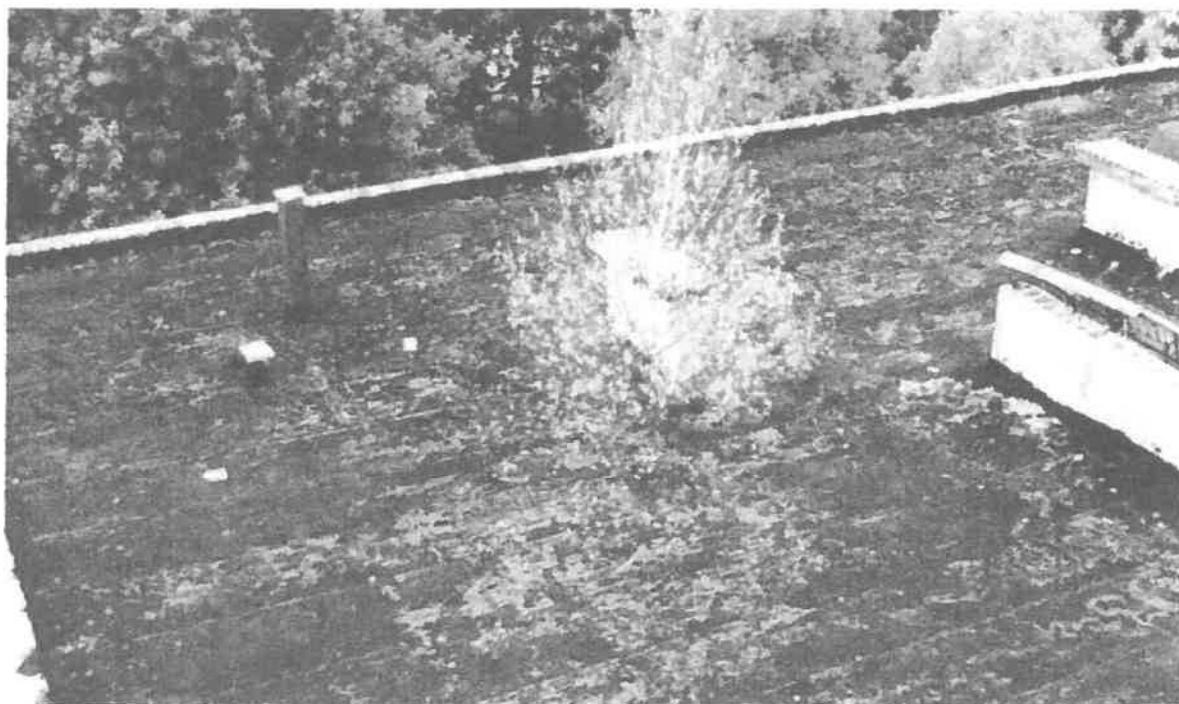
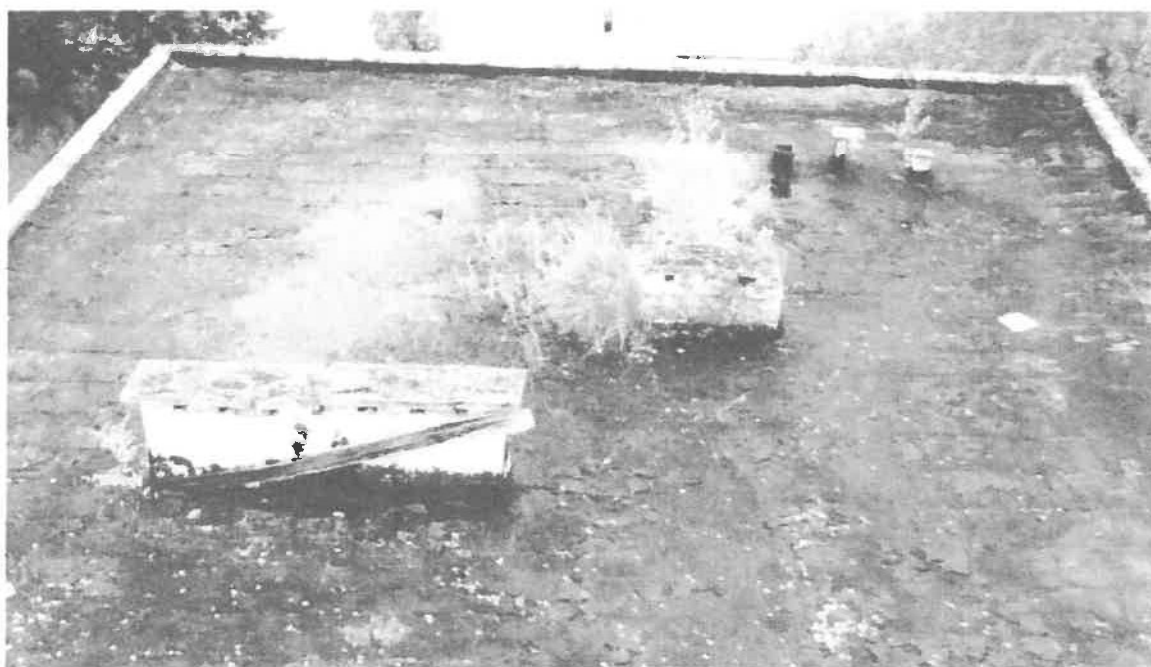
3.2.1. Stogai - pastatai jau daug metų nenaudojami, o stogai net nuo pastatų pastatymo nebuvo remontuoti, stogų danga yra - tarybinis ruberoidas (žiūrėti nuotraukas Nr. 1; 2; 3; 4). Ant stogų jau auga medeliai, stogai visiškai kiauri, pro stogus ir vandens surinkimo buvusias ylas bėga vanduo, ardo pastatų konstrukcijas, tai matyti pastatų viduje darytose nuotraukose. Pastatų stogai netenkina statybos techninio reglamento STR2.05.02:2008 "Statinių konstrukcijos. Stogai" (Žin. 2008, Nr.130-4997) reikalavimų.

6.1. Lopšelio darželio pastatų, esančių Gedimino g. 30, Jurbarkė, un Nr. 9497-2000-4018, plane 1C2b ir un. Nr. 9497-2000-4020, plane 2C2b stogai netenkina statybos techninio reglamento STR2.05.02:2008 "Statinių konstrukcijos. Stogai" (Žin. 2008, Nr.130-4997) reikalavimų ir pagal statybos techninį reglamentą STR 1.03.01:2016 „Statybiniai tyrimai. Statinio avarija“ (TAR, 2016 -11-11, Nr. 26719, yra avarinės būklės.

4.1. Skubiausiu laiku sutvarkyti lopšelio darželio pastatų, esančių Gedimino g. 30, Jurbarkė, stogus ir lietaus nuvedimo sistemų vamzdynus, kad konstrukcijų nemerktų lietus ir neardytų konstrukcijų.

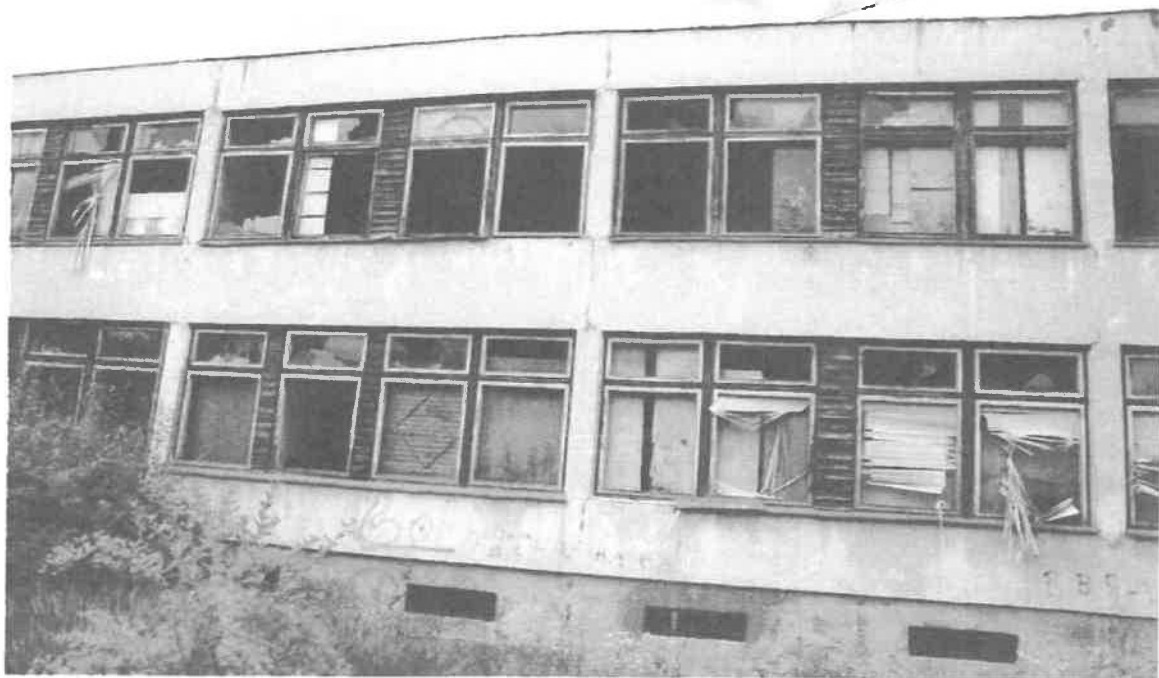
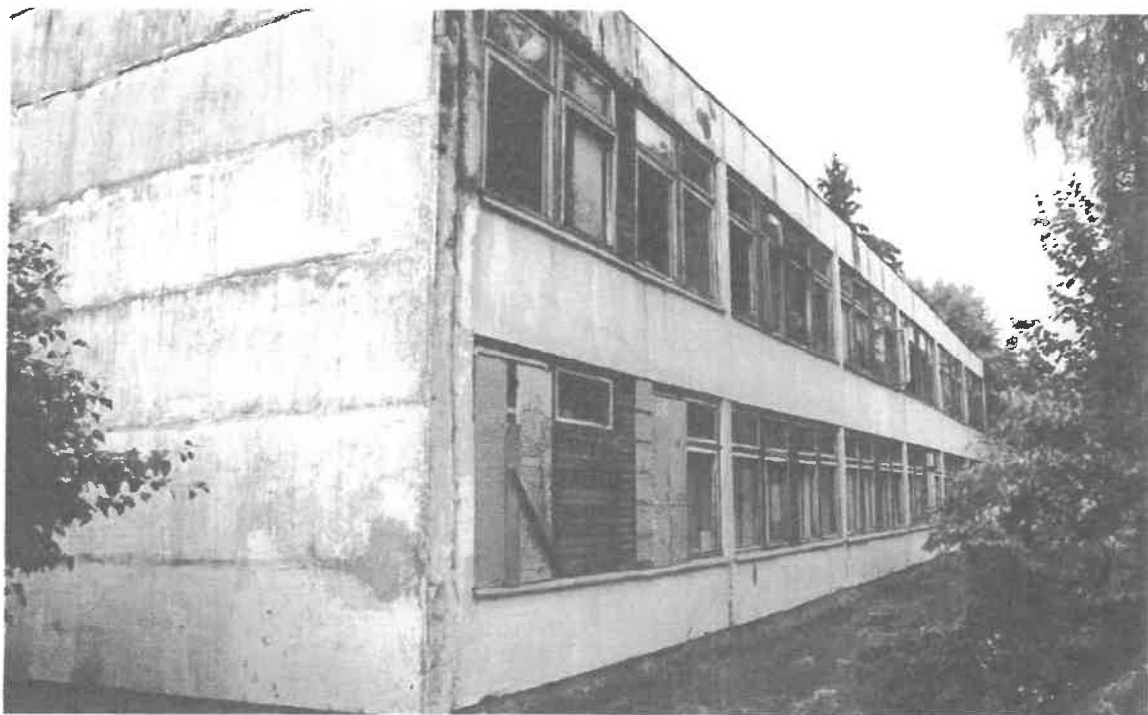
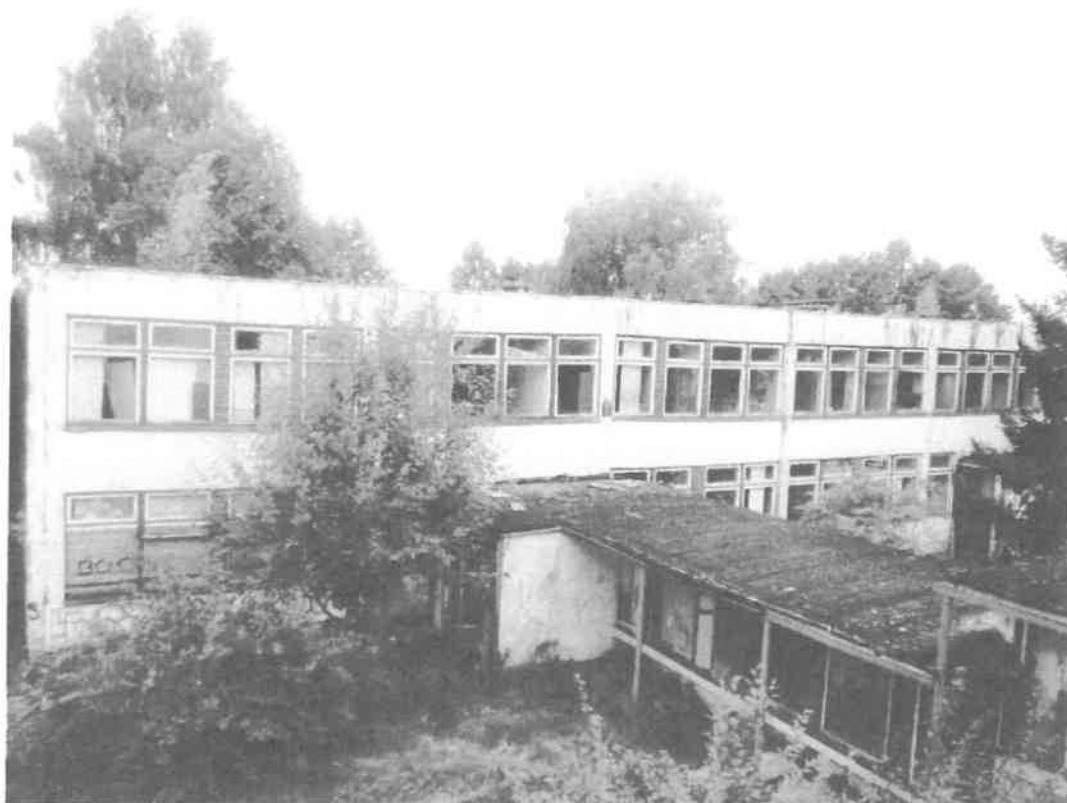
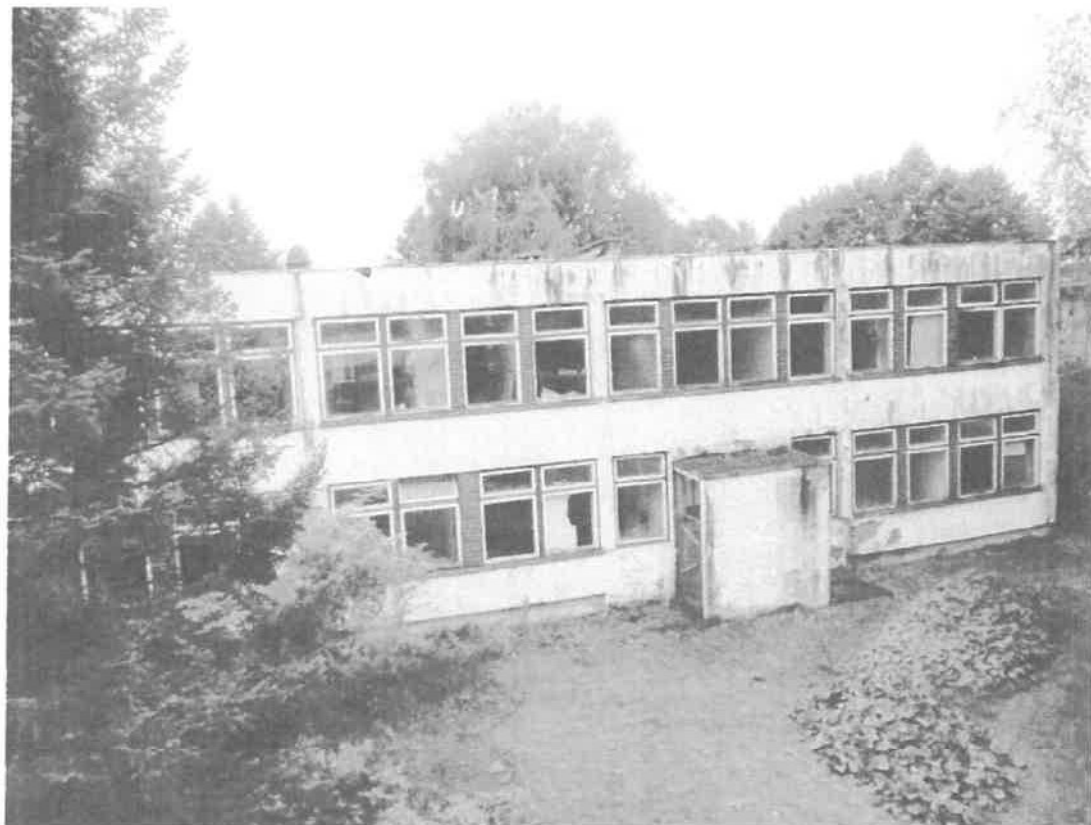
3.2.2. Sienos - Pastatų sienos iš surenkamų, save laikančių, dujų silikato sieninių plokščių (žiūrėti nuotraukas Nr. 5; 6; 7; 8), pakabintų ant prie kolonų privirintų metalinių staliukų. Fasada nuo pastatymo laikų neprižiūrėti, nedažyti, neremontuoti. Siūlės tarp gaminių ištrupėję (žiūrėti nuotraukas Nr.9; 10; 11), kai kur net pajudėję ir projekcinės padėties, siūlės praleidžia vandenį į patalpas merkia konstrukcijas, rūdią įdėtinės detalės.

4.2. Jei Jurbarko rajono savivaldybės administracijos bus nuspręsta rekonstruoti pastatą, keičiant paskirtį, rekomenduotume projektuotojams ardyti visas vidaus pertvaras ir išorės sienų atitvarines konstrukcijas iš surenkamų, save laikančių, dujų silikato sieninių plokščių, jos yra baisiai įmirkę, siūlės tarp gaminių ištrupėję. Keičiant paskirtį nereikia tiek langų.

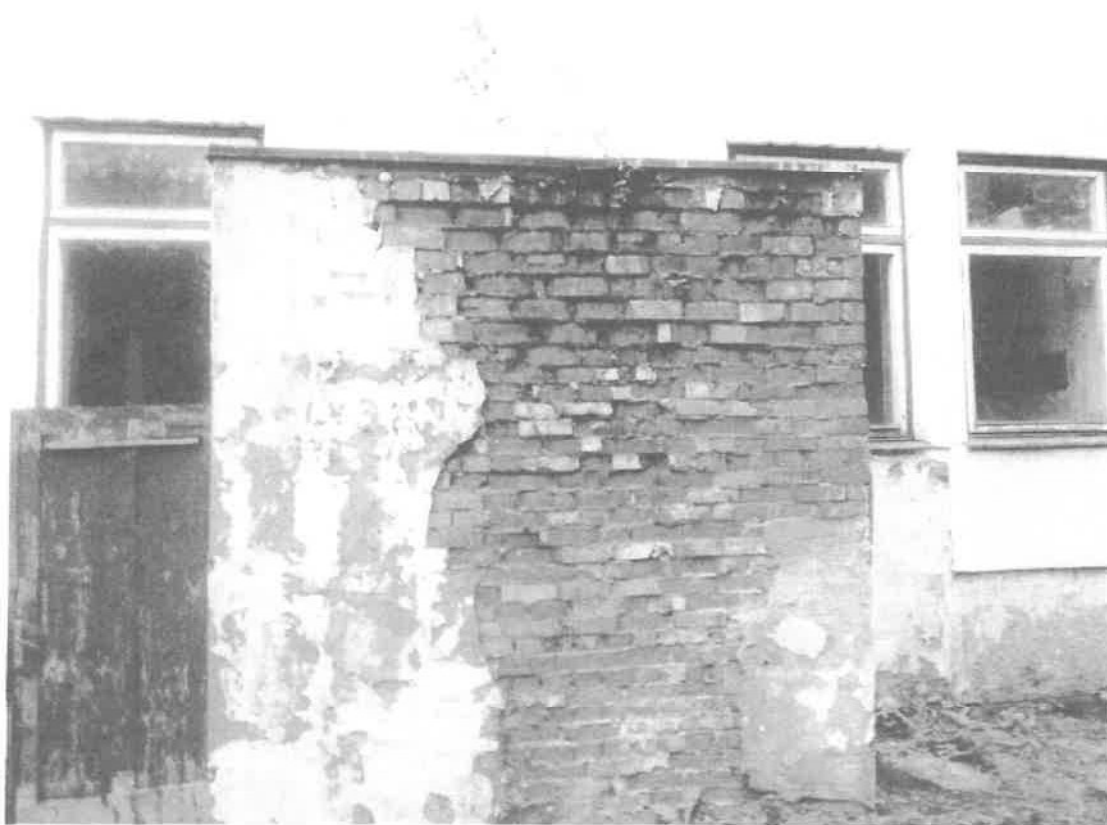
Nuotrauka Nr. 12

Pastatų įėjimo tambūrų mūrinės sienos (žiūrėti nuotrauką Nr. 12) labai nuirę, yra avarinės būklės, jas būtina ardyti.

6.4. Lopšelio darželio pastatų, esančių Gedimino g. 30, Jurbarkė, un Nr. 9497-2000-4018, plane 1C2b ir un. Nr. 9497-2000-4020, plane 2C2b įėjimo tambūrų mūrinės sienos labai nuire, yra avarinės būklės, jas būtina ardyti.

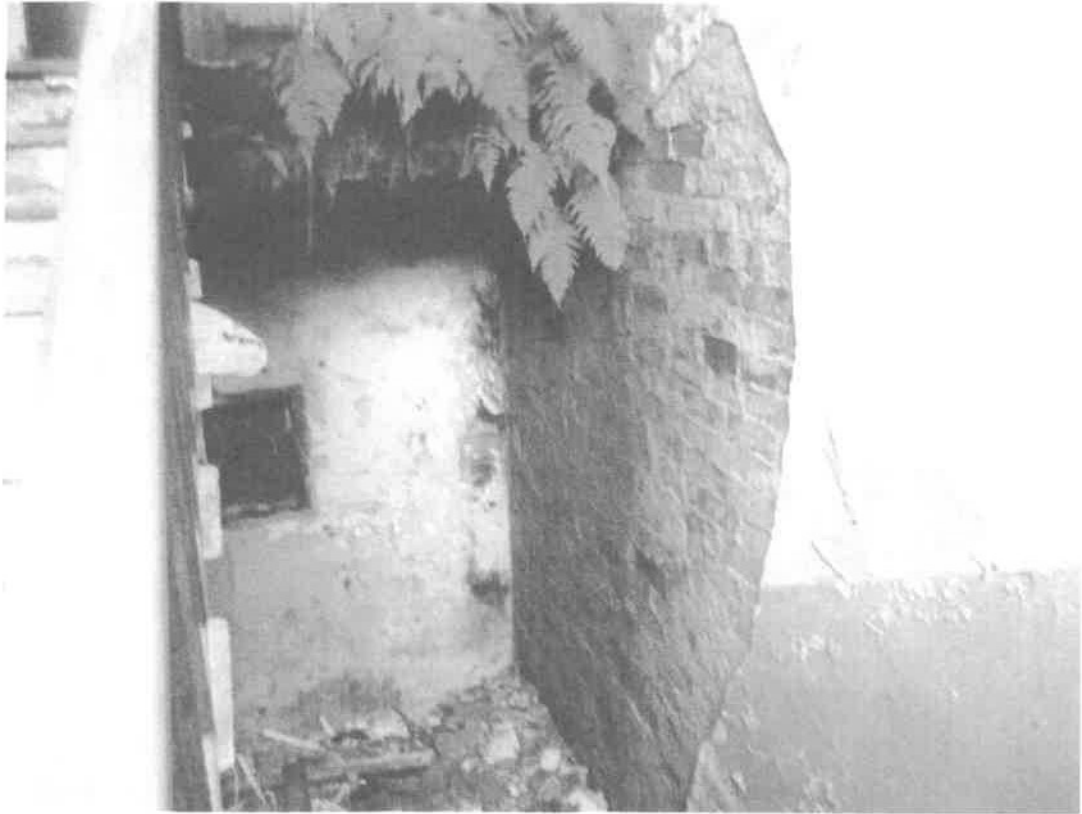
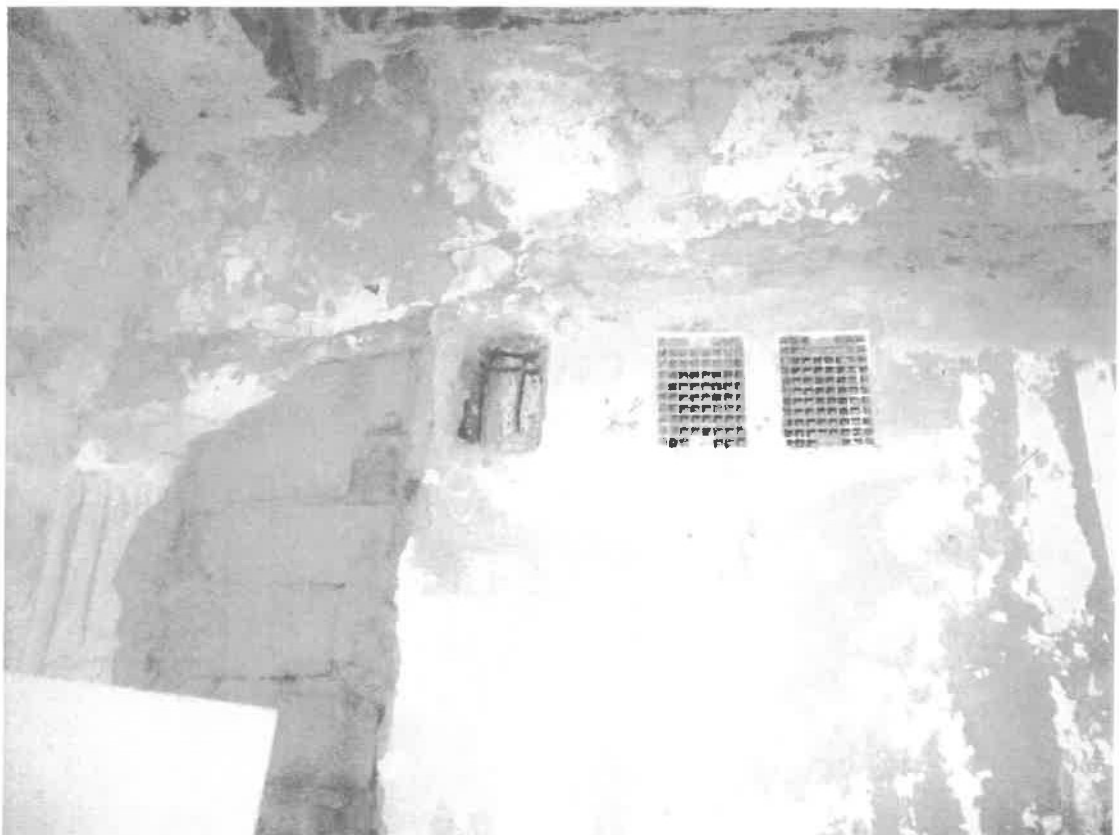
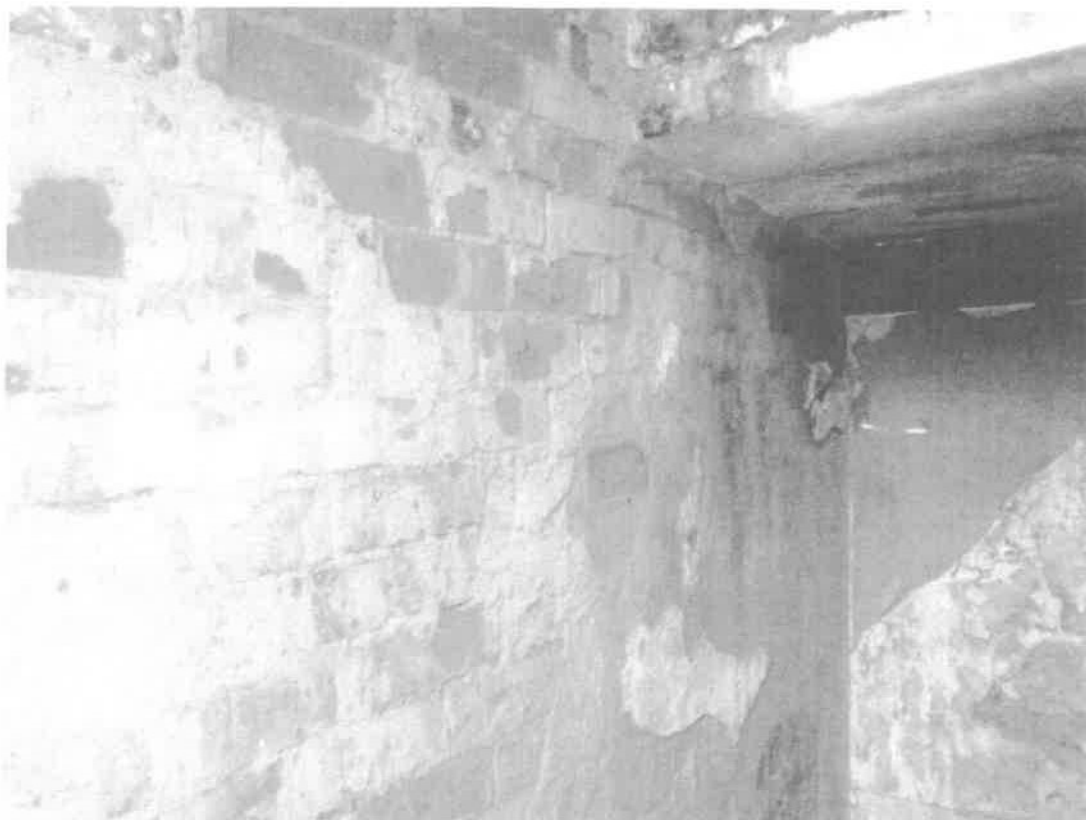
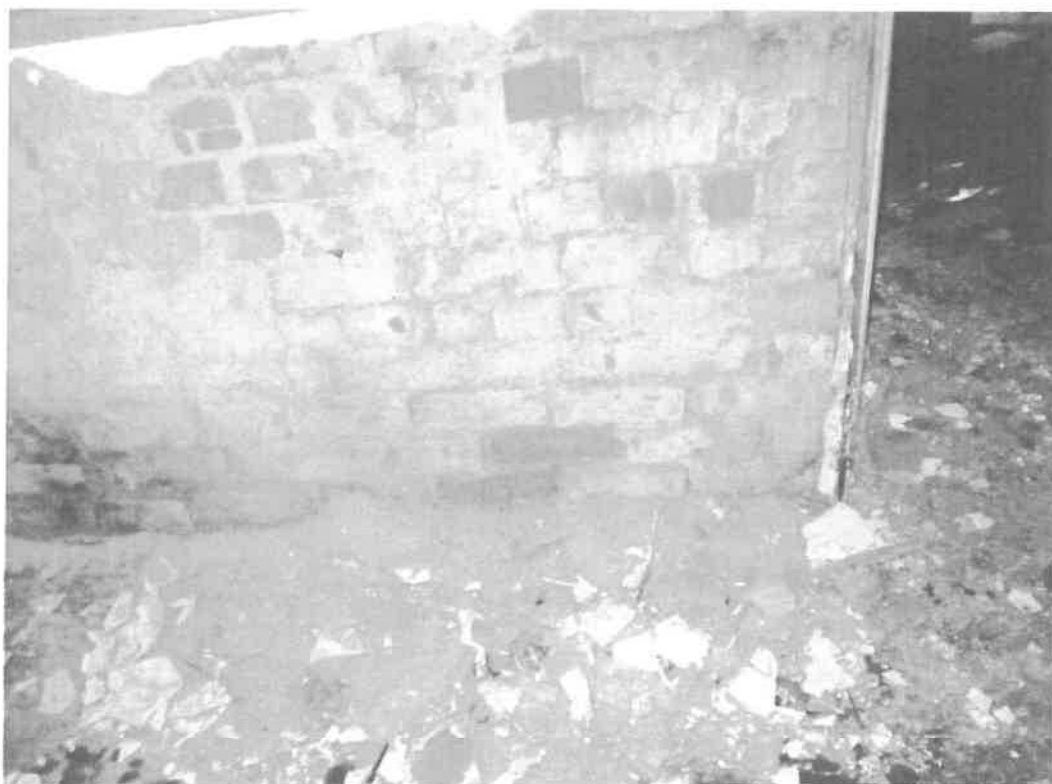
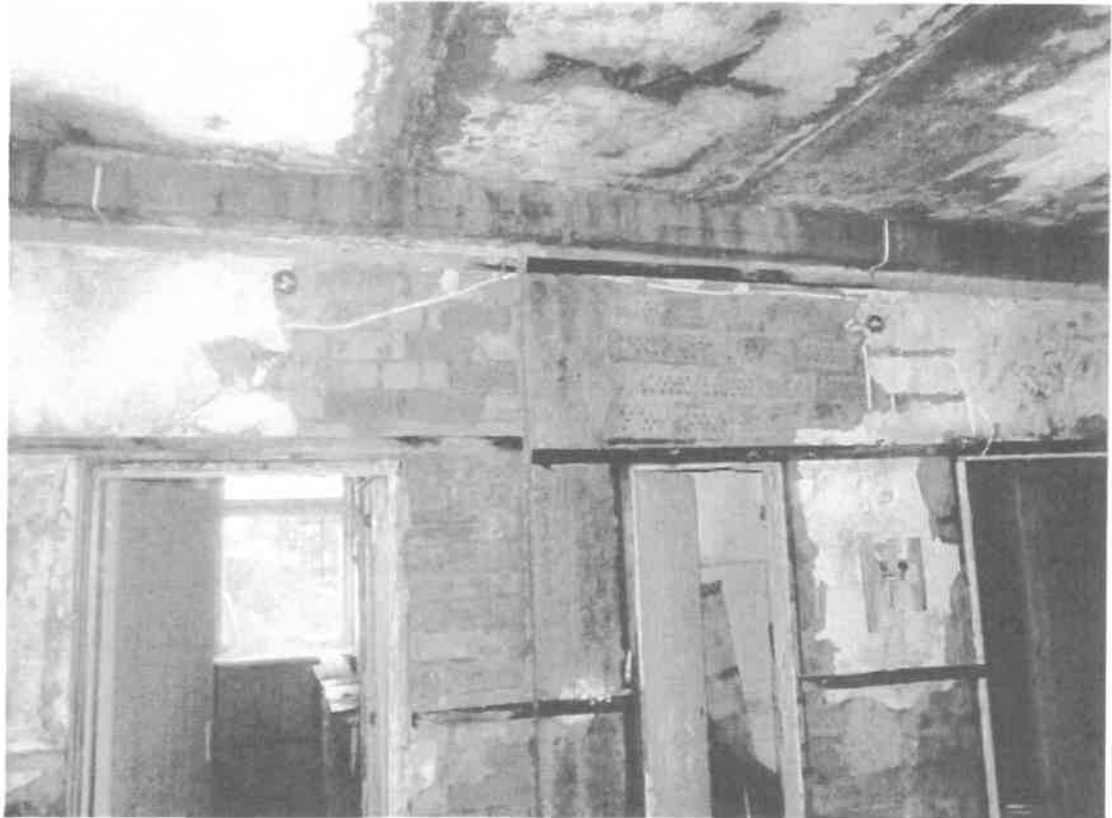
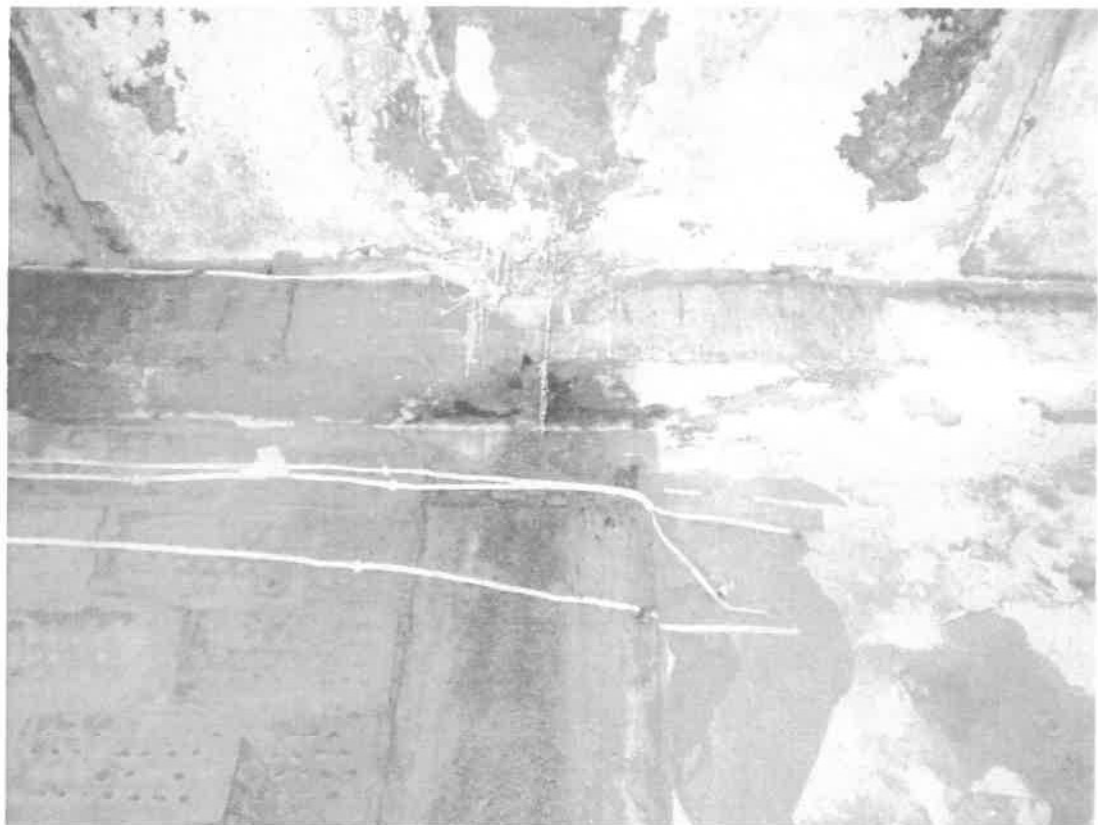
3.2.3. Vidaus sienos ir pertvaros - stogai visiškai kiauri, pro stogus ir vandens surinkimo buvusias ylas bėga vanduo, ardo pastatų konstrukcijas, tai matyti pastatų viduje darytose nuotraukose Nr. 13; 14; 15; 16; 17; 18. Vidaus sienos ir pertvaros tiek įmirkę, kad jose įsiveisęs grybelis, dalis sienų suskilę, dalis išardytų. Rekonstruojant pastatus - pertvaras rekomenduojame ardyti ir įrengti naujai.

6.3. Lopšelio darželio pastatų, esančių Gedimino g. 30, Jurbarkė, un Nr. 9497-2000-4018, plane 1C2b ir un. Nr. 9497-2000-4020, plane 2C2b, sienų ir vidaus pertvarų konstrukcijos pagal statybos techninį reglamentą STR 1.03.01:2016 „Statybiniai tyrimai. Statinio avarija“ (TAR, 2016 -11-11, Nr. 26719, yra avarinės būklės. Avarinis statinys – statinys, kurio būklė neatitinka Lietuvos Respublikos įstatyme nustatyto esminio statinio reikalavimo – mechaninio atsparumo ir pastovumo, todėl toliau naudoti jį nesaugu. Būklė kelia didelį pavojų artai jo esančių žmonių sveikatai, gyvybei ar aplinkai, atsižvelgdama į grėsmės pobūdį, nedelsdama imtis priemonių žmonėms apsaugoti (apriboti priejimą, sustabdyti naudojimą ir kt.).

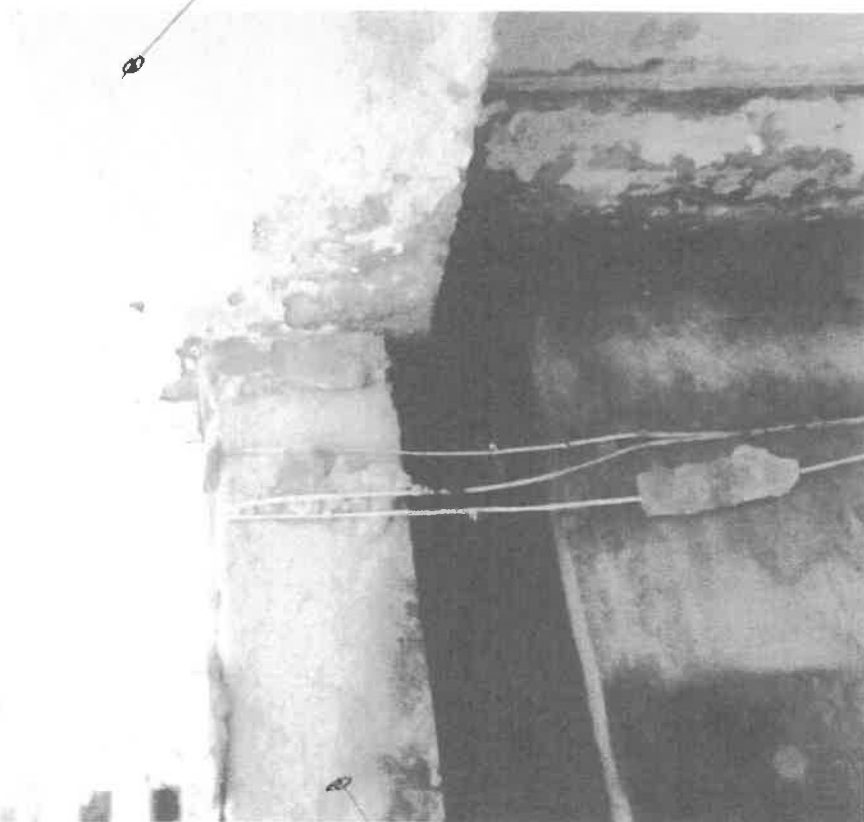
Nuotrauka Nr. 20

3.2.5. Kolonos - gelžbetoninės kolonos yra 300x300mm skersmens, kolonų žingsnis - 6 metrai (žiūrėti nuotraukas Nr. 19; 20).
